SO 01 – REKONSTRUKCE OBJEKTU

HIP:	Ing. Ch. Kirkopulos	Vypracoval:	Ing. Ch. Kirkopulos	PROJEKČNÍ KANCELÁŘ Ing. Kirkopulos Christos Poděbradova 24, Ostrava tel. 603 317397, email: kirkopulos@email.cz	
Obec:	Ostrava–Heřmanice	Okres:	Ostrava		
Investor :Čtyřlístek–příspěvková organizace, Hladnovská 751/119, Ostrava–Muglinov				Měřítka:	1:50
Akce: Uhrova 107/23, Ostrava–Heřmanice parc.č.: st.1156, 385/2, katastrální území: Heřmanice				Datum:	leden 2017
STAVEBNÍ ÚPRAVY, DŮM PRO SOCIÁLNÍ ÚČELY				Zak.číslo:	172/2017
REKONSTRUKCE OBJEKTU				Stupeň:	DSP
Obsah: PŮDORYS 1.PP–STÁVAJÍCÍ STAV A BOURACÍ PRÁCE				Číslo výkresu:	Číslo kopie:
Díl: STAVEBNÍ ČÁST				1.101

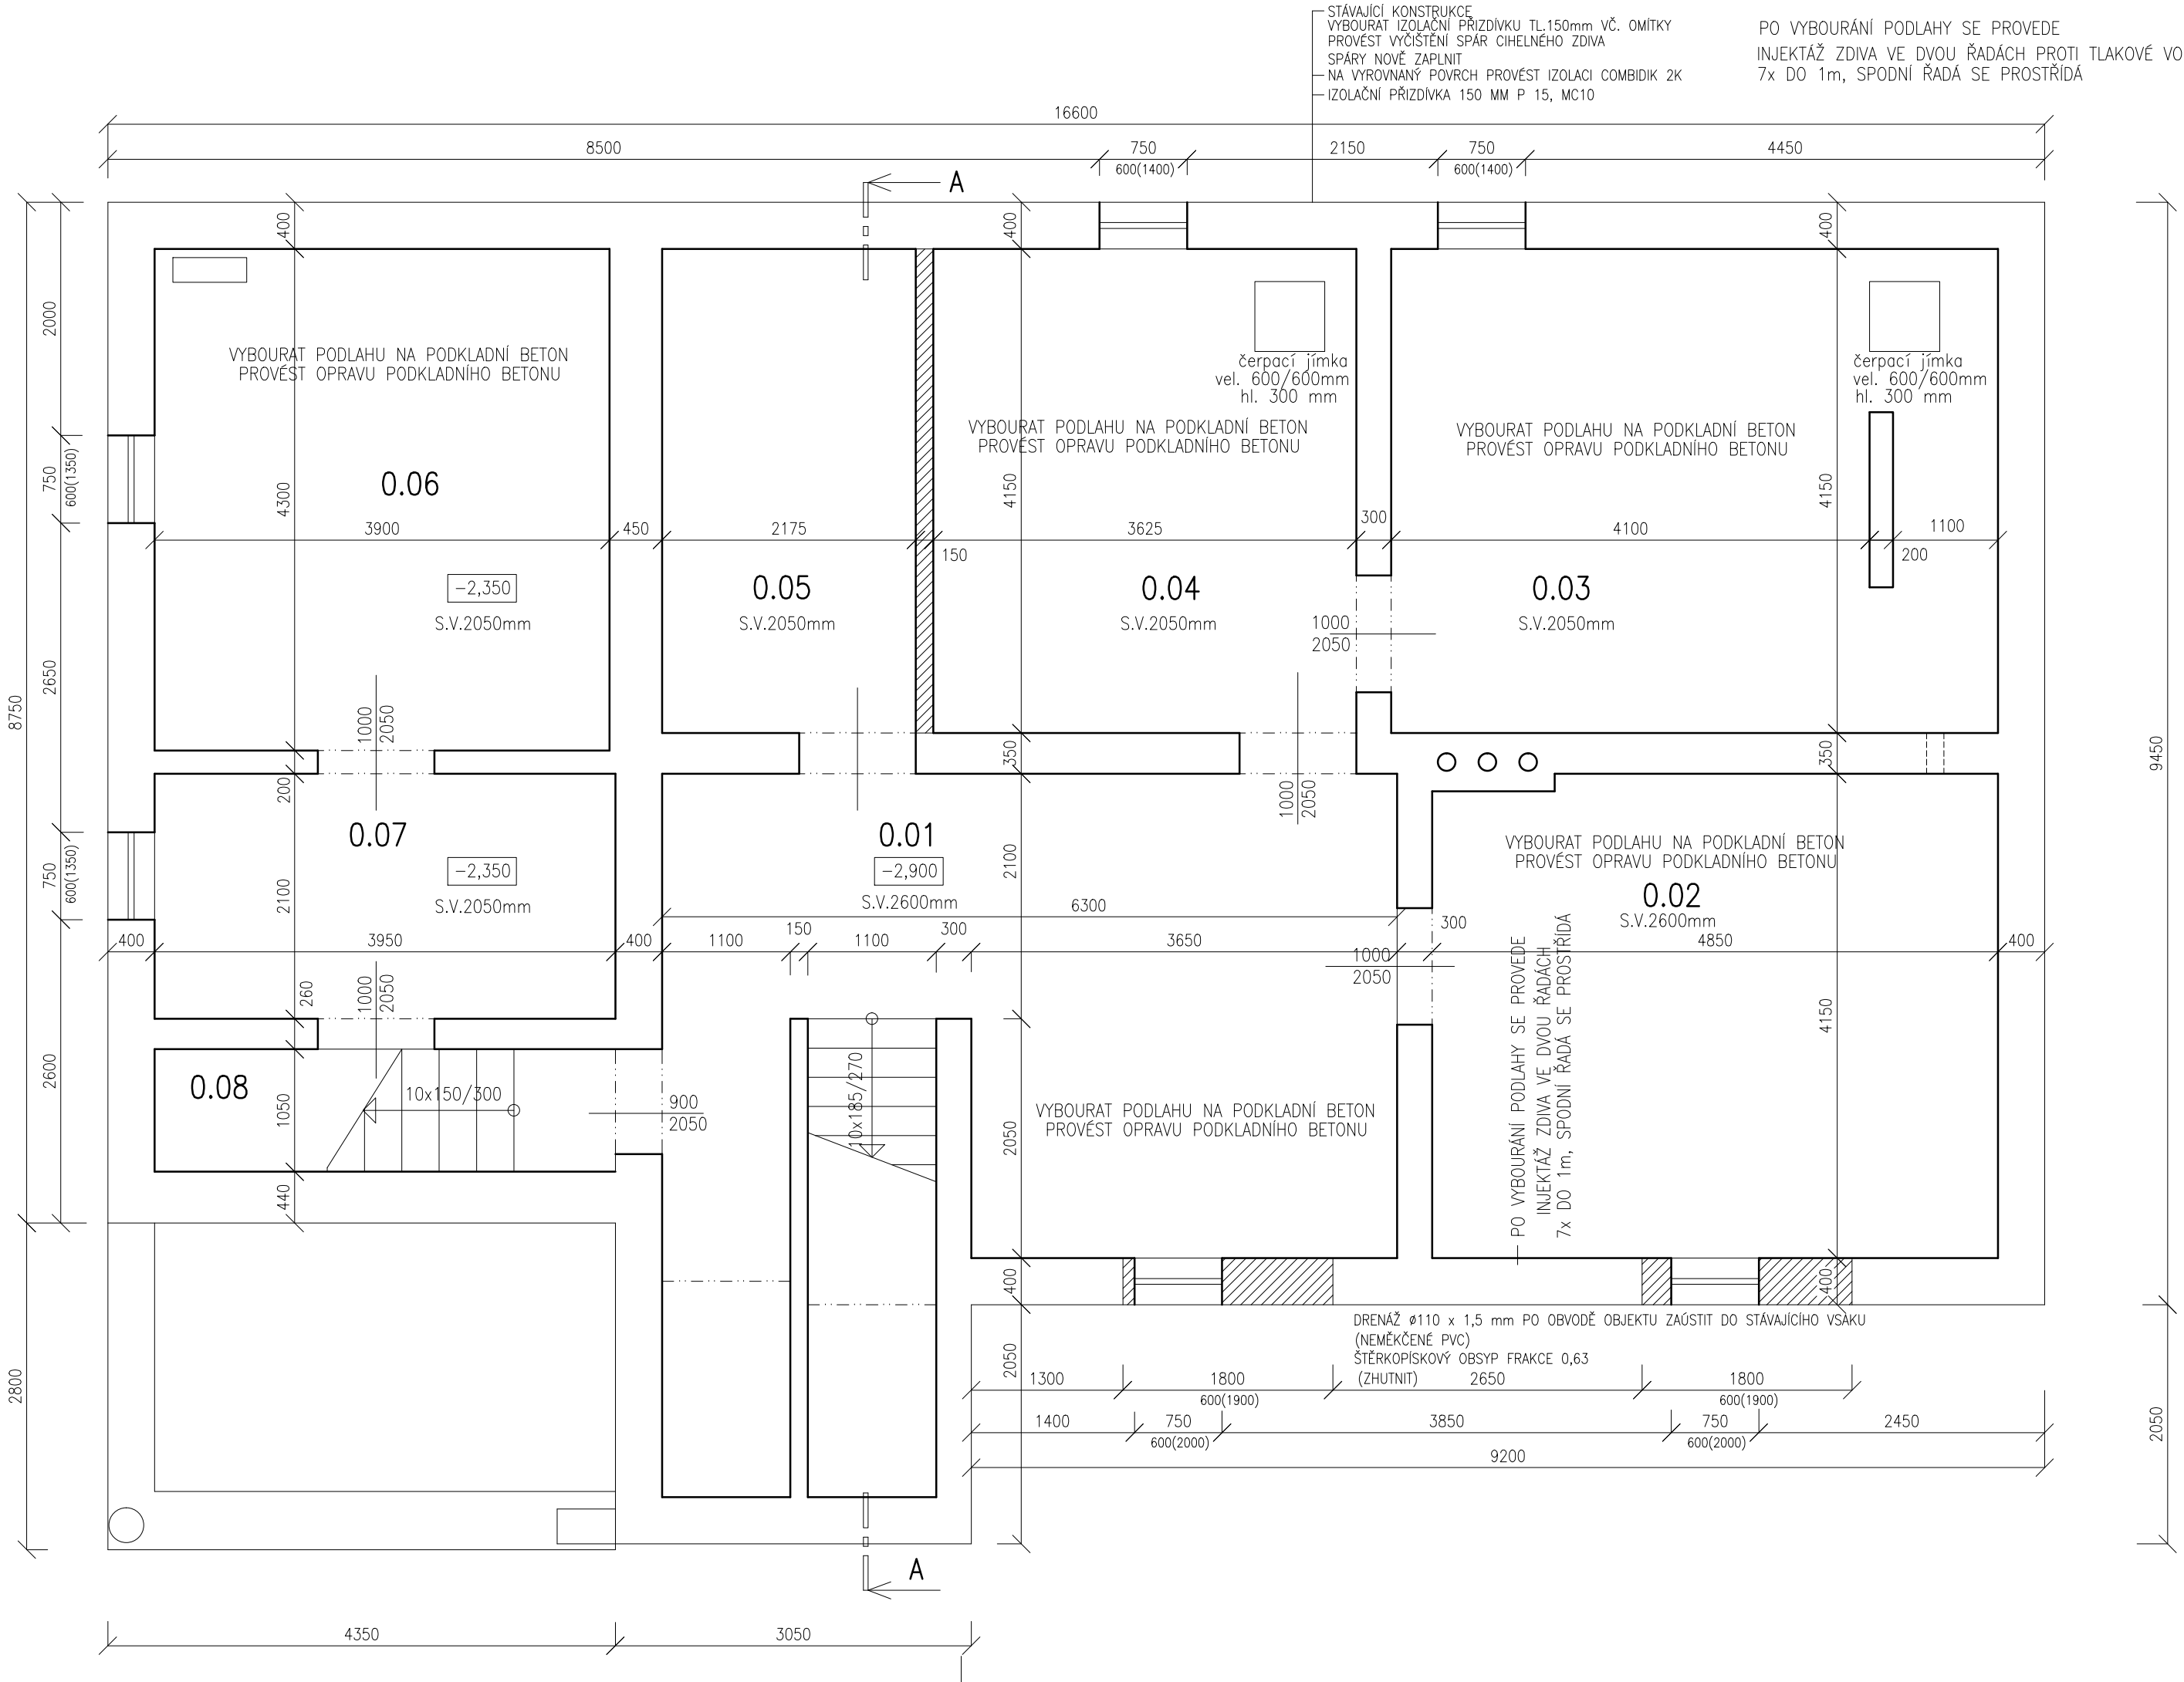
VYBOURAT PODLAHU V CELÉM SUTERÉNU NA PODKLADNÍ BETON, PROVÉST OPRÁVU PODKLADNÍHO BETONU.
V SUTERÉNU OKLEPAT VŠECHNY OMÍTKY A PROČISTIT SPÁRY CIHEL.
