DOKUMENTACE PRO ODSTRANĚNÍ STAVBY

Zodpovědný projektant	Ing. Jaromír Provozník	Provozník
Vypracoval	Ing. Jaromír Provozník	Provozník
Investor	Čtyřlístek-centrum pro osoby se zdravotním postižením Ostrava, p.o.	Čtyřlístek-centrum pro osoby se zdravotním postižením Ostrava, p.o.
Název akce:	Odstanění výtahu na ul. Thomayerova 1338/11 v zařízení Chráněné bydlení Čtyřlístek, Ostrava-Vitkovice v majetku organizace Čtyřlístek Ostrava	Odstanění výtahu na ul. Thomayerova 1338/11 v zařízení Chráněné bydlení Čtyřlístek, Ostrava-Vitkovice v majetku organizace Čtyřlístek Ostrava
Místo:	Thomayerova 1338/11, Vitkovice, 703 00 Ostrava	Thomayerova 1338/11, Vitkovice, 703 00 Ostrava
Název výkresu:	PŮDORYSY - bourací práce	PŮDORYSY - bourací práce
Formát	A3	Datum
Měřítko	1:50	Stupeň PD
Číslo výkresu	101	DOS

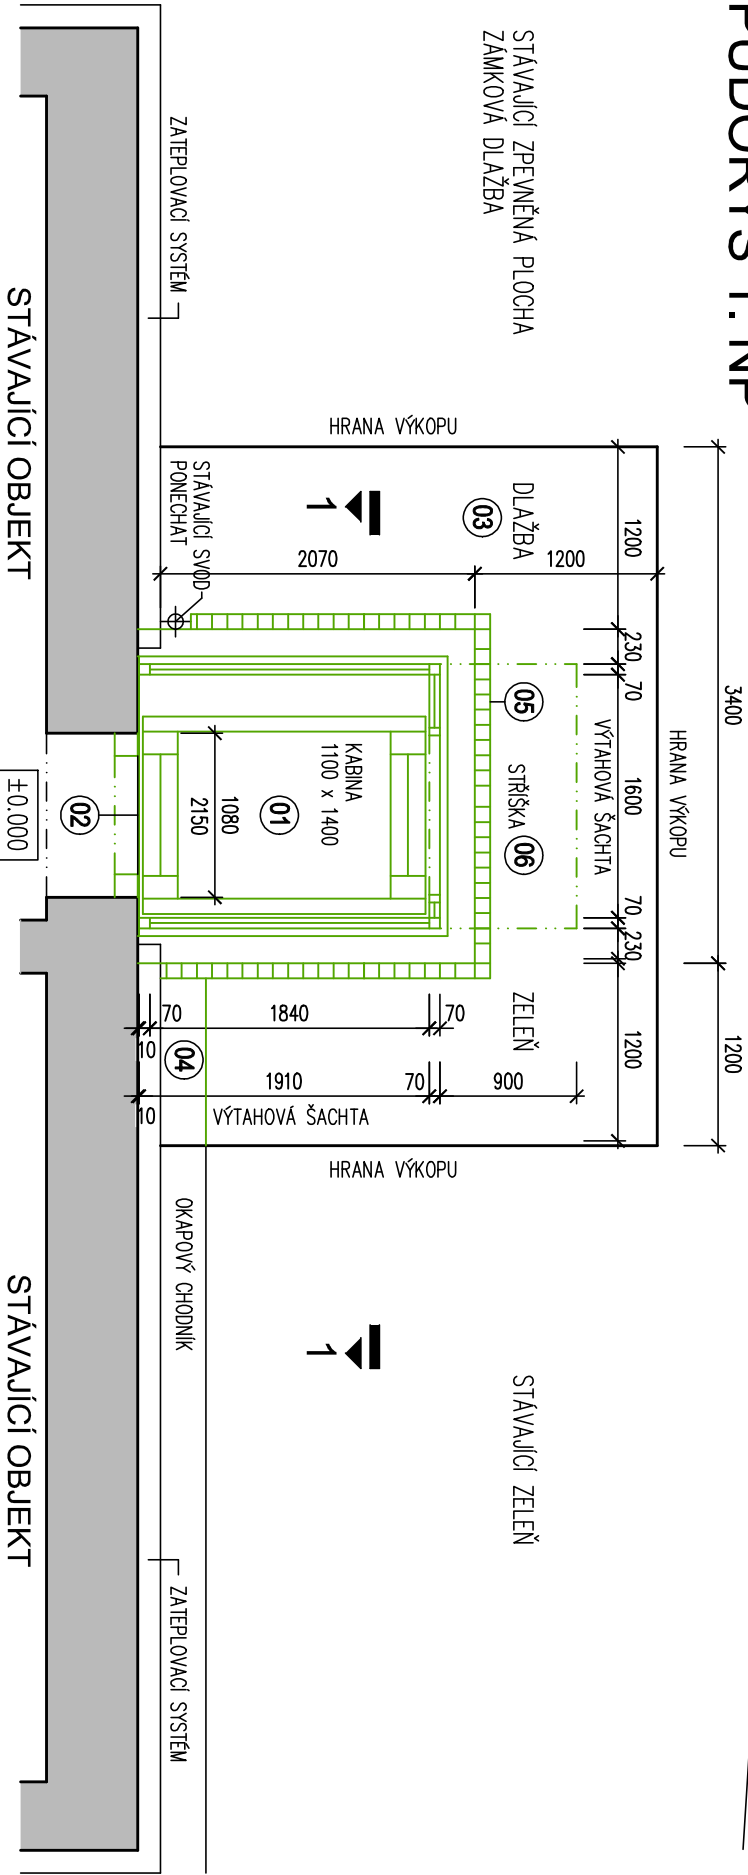
PŮDORYS 1. NP

- 01 DEMONTÁŽ OCELOVO-PROSKLENÉ ŠACHTY VÝTAHU (vč. ZASTŘEŠENÍ A KABINY)
- 02 DEMONTÁŽ OCELOVÝCH VÝTAHOVÝCH DVEŘÍ 800 x 2000
- 03 ROZEBRÁNÍ ZÁMKOVÉ DLÁŽBY – 6,00 m²
- 04 ROZEBRÁNÍ OKAPOVÉHO CHODNÍKU Z BET. DLÁŽBY – 0,40 m²
- 05 DEMONTÁŽ ODVODNĚNÍ ŽLABU
- 06 DEMONTÁŽ STŘIŠKY NAD VSTUPEM DO VÝTAHU
- 07 VYBOURÁNÍ BETONOVÉ ČÁSTI VÝTAHOVÉ ŠACHTY
- 08 DEMONTÁŽ HYDRAULICKÉHO ZAŘÍZENÍ
- STÁVAJÍCÍ KONSTRUKCE
- BOURANÉ KONSTRUKCE
